# Cours d'eau du Yukon : situation en 2020

## Conditions de neige à l'hiver 2019-2020

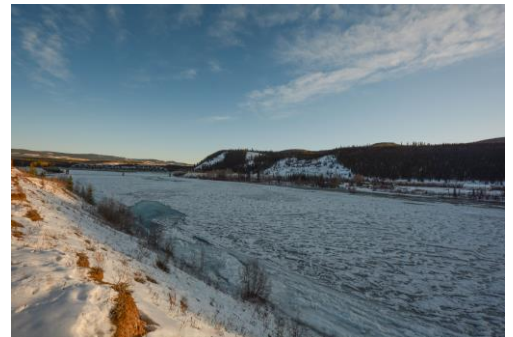
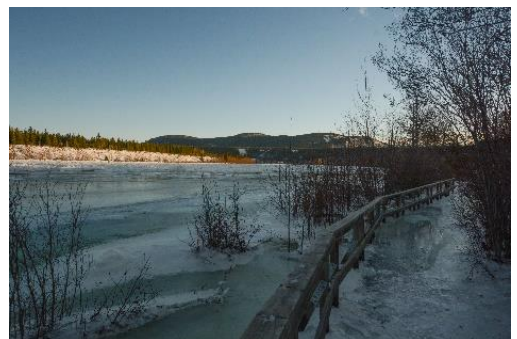
Niveaux d'eau élevés en période de gel à Carmacks le 3 décembre 2020  
Photo : Gerry Trudeau

- Les débits sont restés supérieurs à la normale pour de nombreux cours d'eau avant l'englacement, notamment le fleuve Yukon, la rivière Stewart, la rivière Pelly, la rivière Liard et la rivière Peel.
- L'accumulation de neige a commencé rapidement à Whitehorse et dans le sud du Yukon, avec des chutes de neige record les 1<sup>er</sup> et 2 novembre.
- Une rivière atmosphérique a apporté d'importantes chutes de neige dans le sud-ouest du Yukon le 1<sup>er</sup> décembre, suivies d'un temps anormalement chaud et de pluie les 2 et 3 décembre.
- Un englacement dynamique à Carmacks le 27 novembre a entraîné des inondations mineures.
